BOHUSLÄNS MUSEUM

Rapport 2003:29

Arkeologisk efterundersökning och vård

Havmanden

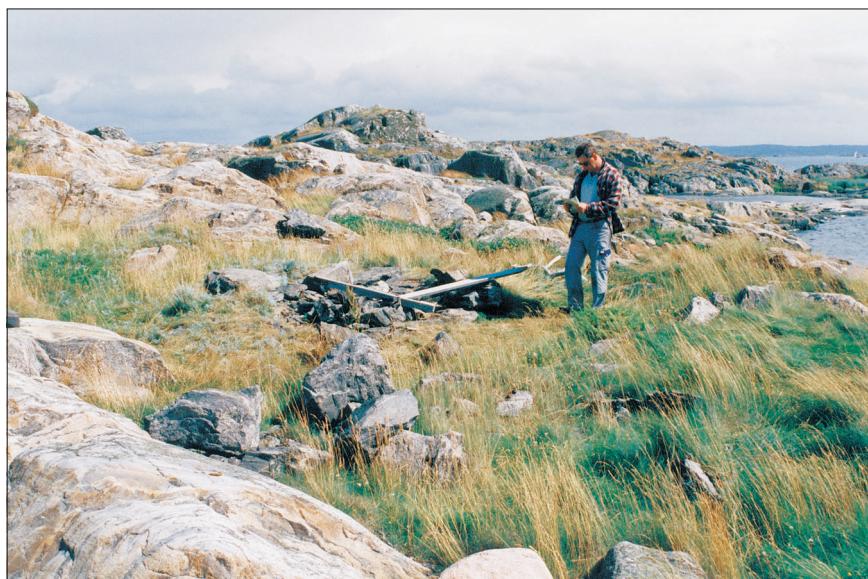
Figur 2. Lämningar efter skärgårdsverket på Risö sedda från nordväst.

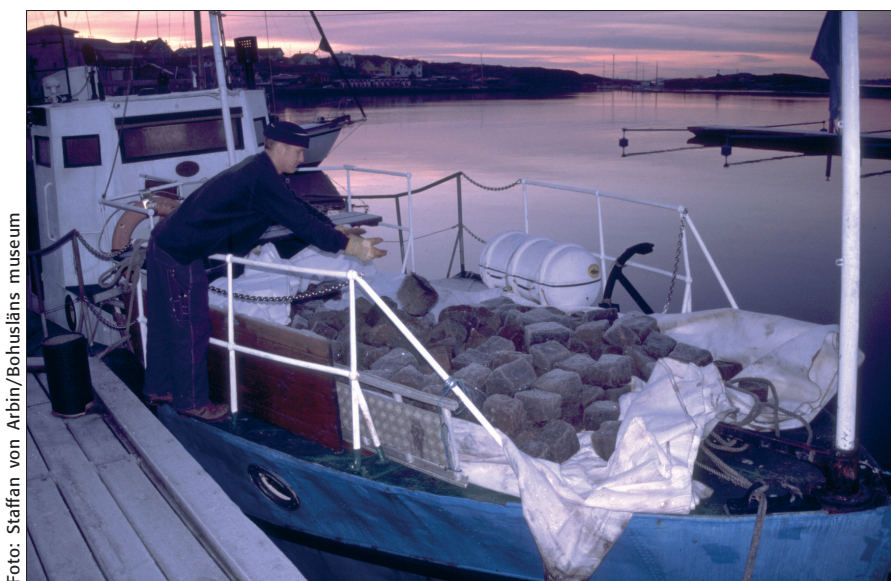
Figur 4. Lastning av viktsten och täckduk på undersökningsfartyget en tidig decembermorgon i Björköns hamn.

Fornlämningens akuta tillstånd föranledde åtgärder som med kort varsel kunde skydda vad som återstår av lämningen. Med de begränsade resurser som stod till förfogande var det även nödvändigt med prioriteringar, både i fråga om *vad* som skulle skyddas och *hur* skyddet skulle utformas. Eftersom fornlämningens avgränsning var dåligt känd, mycket beroende på dess extensiva karaktär, gjordes bedömningen att endast den bevarade, centrala delen av fartygs-konstruktionen skulle erosionskyddas. Fynd som påträffades ytligt och löpte

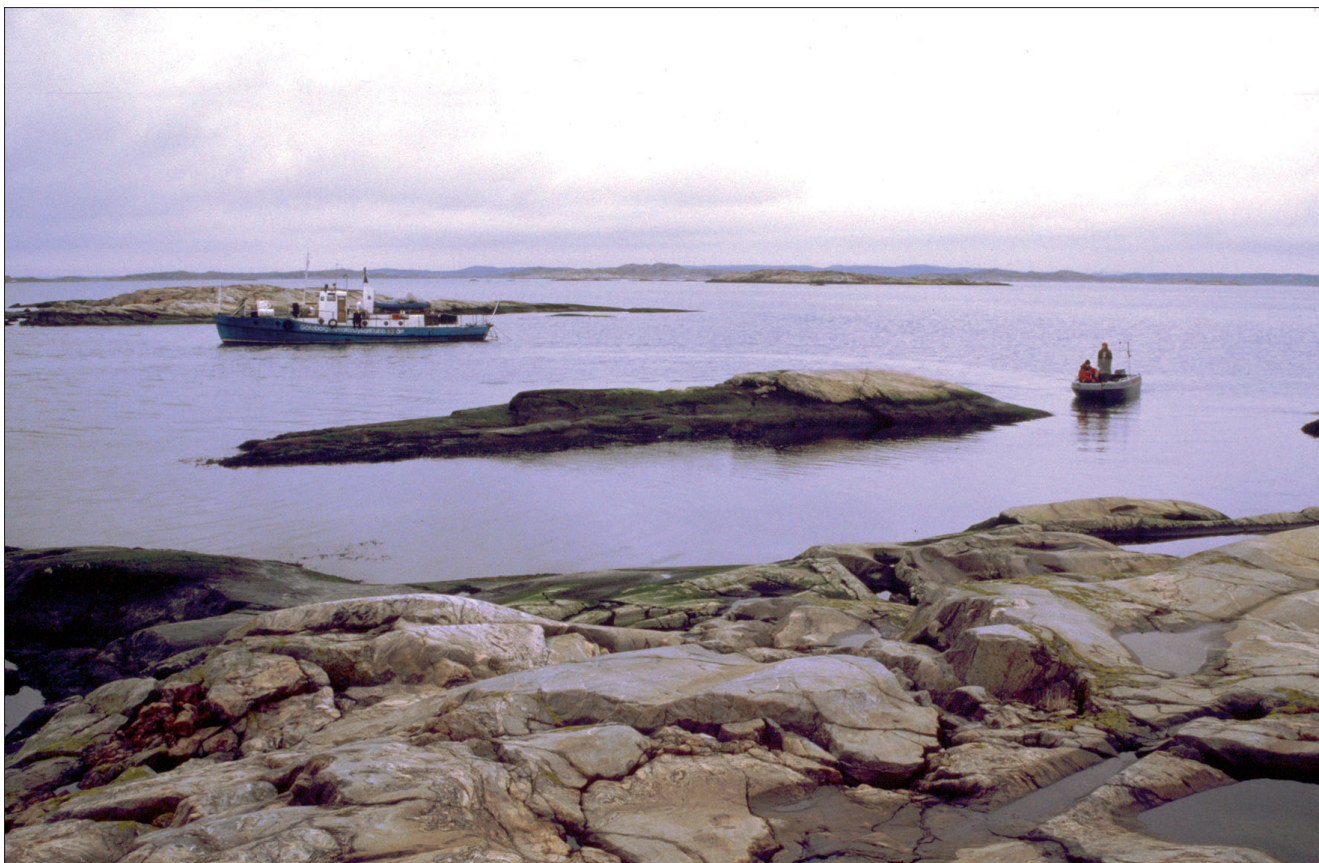
Figur 6. Utsikt norrut från Risö mot vrakplatsen under pågående dykeriarbeten.

Lämningen efter *Havmanden* ligger på slät botten vid foten av ett mindre skär på mellan 4,5 och 5 meters djup (figur 6). Bottensubstratet består av en siltig finmorän med inblandning av snäck- och musselskal. Ställvis finns enstaka bergavsatser och mindre stenblock, vilka till stora delar är beväxta med alger. Troligen ligger berggrunden ganska ytligt under botten sedimenten. Föremål av organiskt material ligger helt exponerade vilket tyder på att friläggingsförloppet har skett snabbt under senare tid, kanske till följd av en enstaka kraftig storm som har haft stor inverkan på det grunda bottenområdet.

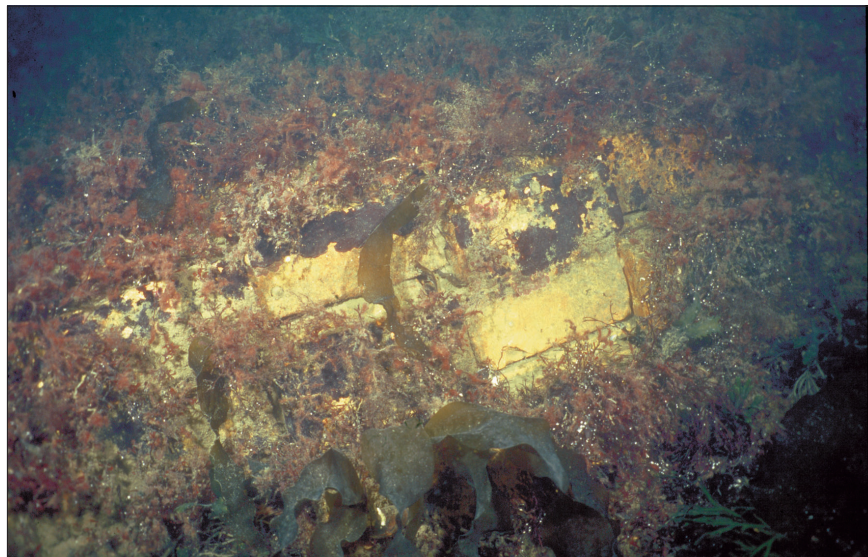
Figur 7. Teglet ligger till stora delar fortfarande prydligt staplat på högkant i fartyglämningens längdriktning.

Teglet utgörs av formtegel som staplats på högkant i lämningens längdriktning (figur 7). Eftersom teglet i stor utsträckning förefaller att ligga *in situ* kan man anta att det vilar på det däck, eller troligare den durk i hålskeppet, på vilken det ursprungligen staplades. Utrasat tegel kan dock iaktas över hela vrakområdet, varför det är uppenbart att tegelstaplarna ursprungligen har varit större än vad de är idag. Den synliga delen av fornlämningen, det vill säga det område som upptas av staplat och utrasat tegel, mäter ca 22,5 x 5 m. Sticksondering har visat att det utanför staplarna finns bevarat trävirke under botten sedimenten. Med ledning av den genomförda sticksonderingen kan den bevarade, översedimenterade delen av skeppskonstruktionen bestämmas till en yta av ca 28 x 7 m. Fornlämningen som helhet är dock avsevärt större och kan preliminärt sägas uppta ett ca 100 x 50 m stort område.

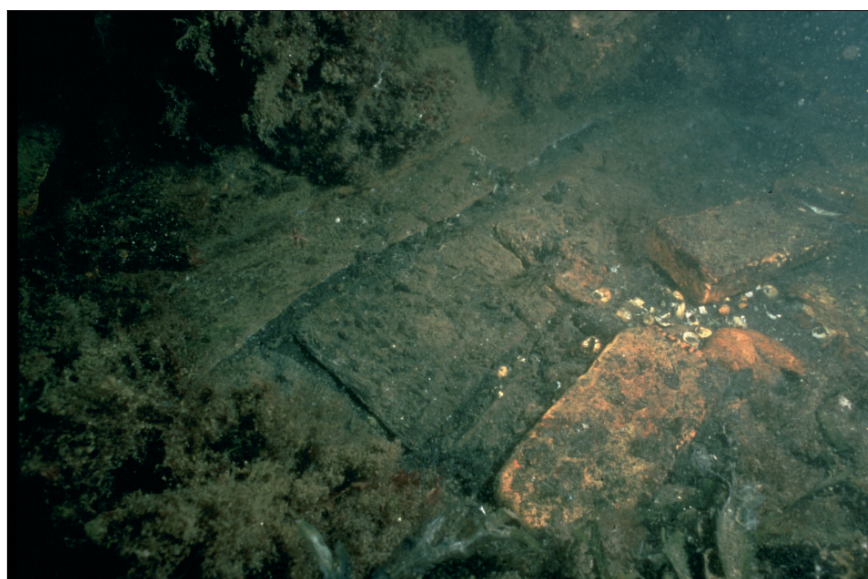
Figur 8. En del av den blottlagda skrovsidan. På bilden syns bordläggning, spant och innergarnering, vilka alla är nedbrutna ned till den omgivande bottenivån.

I anslutning till de två västligaste av de tre tegelstaplarna är skeppskonstruktionen delvis blottlagd. Det exponerade trävirket har i vissa fall en till synes frisk och opåverkad yta, vilket indikerar att det inte kan ha varit exponerat under någon längre tidsrymd. Fartyget kan konstateras vara byggt på kravell, och de delar av fartygslämningen som varit tillgängliga för dokumentation synes alla vara tillverkade i ek. Spanten sitter mycket tätt, vanligen med ca 2–12 cm mellanrum, men det finns också exempel på spant som sitter dikt an varandra. Den uppmätta spantbredden varierar mellan 14 och 35 cm. Eftersom snittet genom skrovsidan är beläget långt under vattenlinjen har det inte varit möjligt att på okulär väg göra någon distinktion mellan bottenstockar, upplängor och eventuella fyllnadstimmer. Sannolikt avser dock de grövre spantdimensionerna bottenstockar (figur 8).

Bordens tjocklek har uppmätts till mellan 7,5 och 9 cm. De varierande mätresultaten kan bero på variationer i de materialdimensioner som använts vid byggandet av fartyget, men kan också vara en konsekvens av att borden är "snedfasade" i nivå med botten till följd av erosion och träborrande organismer. Bredden har endast varit möjlig att mäta på tre bord, samtliga belägna mellan de två västligast belägna tegelstaplarna. Bredderna på dessa bord var 38, 50,5 och 54 cm. I samma område observerades i en bordgång en 56 cm lång snedlask med 10 cm breda motstående "hak". Bord och spant är förbundna genom dymlingar av ek, vilka mäter 3,5 cm i diameter. På spantens insida vilar en 6–7 cm tjock innergarnering. Garneringens bredd har inte varit tillgänglig för mätning på grund av tegellasten, vilken till största delen döljer densamma.

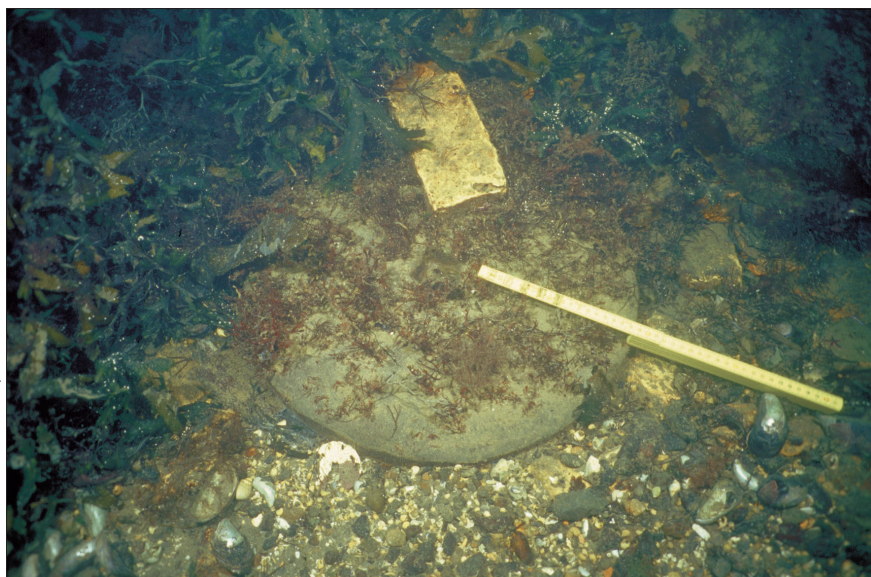
På den nordvästra sidan av den västligaste av de tre tegelstaplarna ligger två stycken slipstenar, 45 respektive 47 cm i diameter och 6 respektive 6,5 cm tjocka (figur 9). Båda slipstenarna är i mitten försedda med ett kvadratisk, 4,5 x 4,5 cm stort, genomgående hål för vevaxelns genomföring. I samband med skyddstäckningen i december 2001 konstaterades att den ena av de två slipstenarna av någon obehörigen flyttats till en plats 1,5–2 m utanför fartygslämningen. Stenen återbördades efter dokumentation till sitt ursprungliga läge och ligger idag, i likhet med den andra stenen, under det erosionskydd som applicerats på lämningen.

Figur 9. Den ena av de två slipstenarna *in situ*.

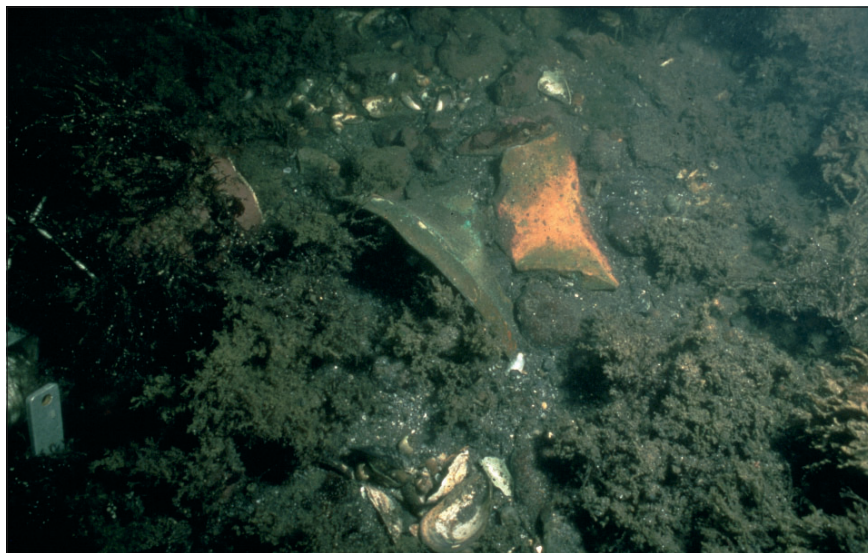
Figur 10. Två av skeppsklockans fyra återfunna delar, fotograferade i samband med upptäckten sommaren 1999.

I en omkring tio meter bred korridor, från skeppskonstruktionens östligaste punkt och ca 50 meter i riktning österut, observerades enstaka föremål som kan relateras till fartygets utrustning. Det rör sig framförallt om hela eller delar av föremål av husgerådskaraktär, såsom keramik, kritpipor och liknande, men också om ammunition tillhörande fartygets bestyckning. Ammunitionen utgörs av rundkuler av järn. Rundkuler med en diameter av 6,5/8 och eventuellt också ca 10 cm finns representerade. Därtill har observerats flera kraftigt korroderade föremål vars funktioner ej har varit möjliga att bestämma. Delarna till fartygets skeppsklocka påträffades inom ett ca 10 x 20 m stort område i den borte, östra delen av det nämnda fyndstråket, det vill säga omkring 50 meter från själva skeppskonstruktionen (figur 10).

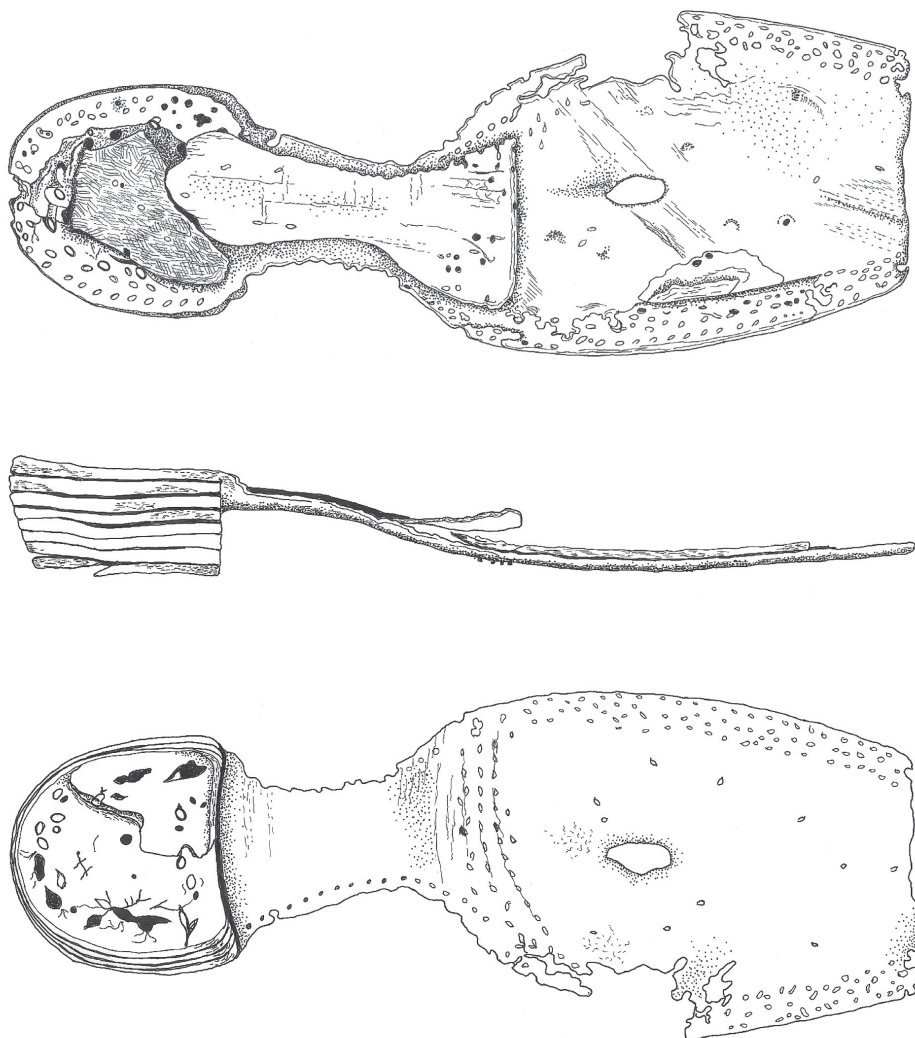
Figur 11. Fnr 1 – del av sko/stövel.

En del av en sko eller en stövel i form av en lädersula (fnr 1) med träpliggad klack och sula har omhändertagits (figur 11). Sulan har ett rätvinkligt tåparti, vilket är kännetecknande för skor från den senare delen av 1600-talet (Jäfvert 1938).
